## **Singen, KN**

### **„Einkaufszentrum Innenstadt“**

#### **Archäologische Prospektion**

#### **Baggerschürfe vom 23.06.2015**

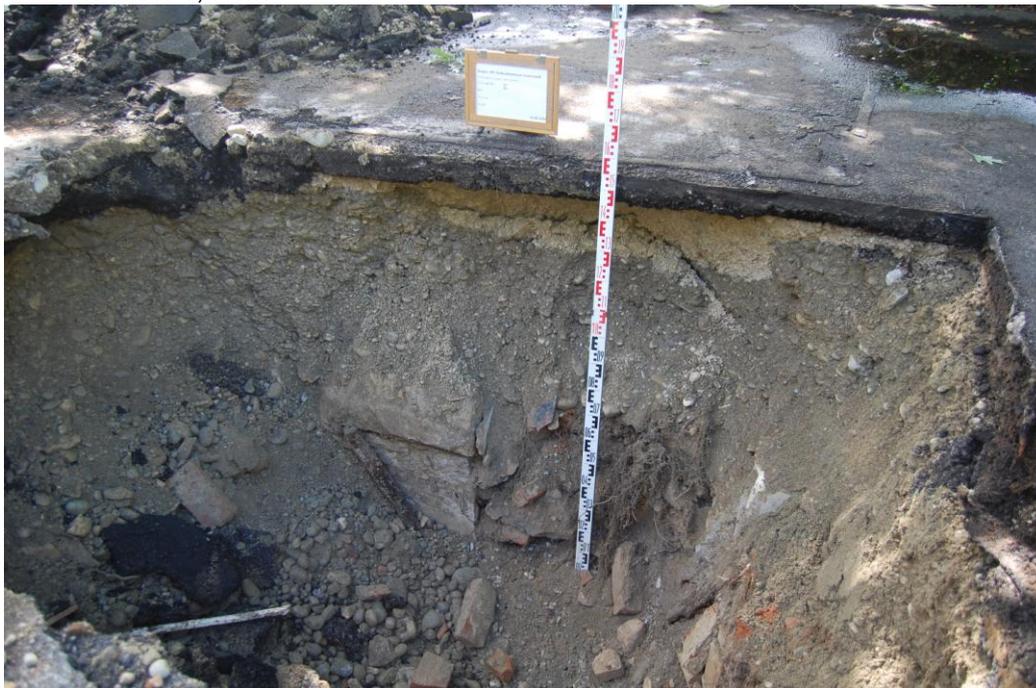
Sondage II von Nordwesten mit angeschnittener Kellerwand

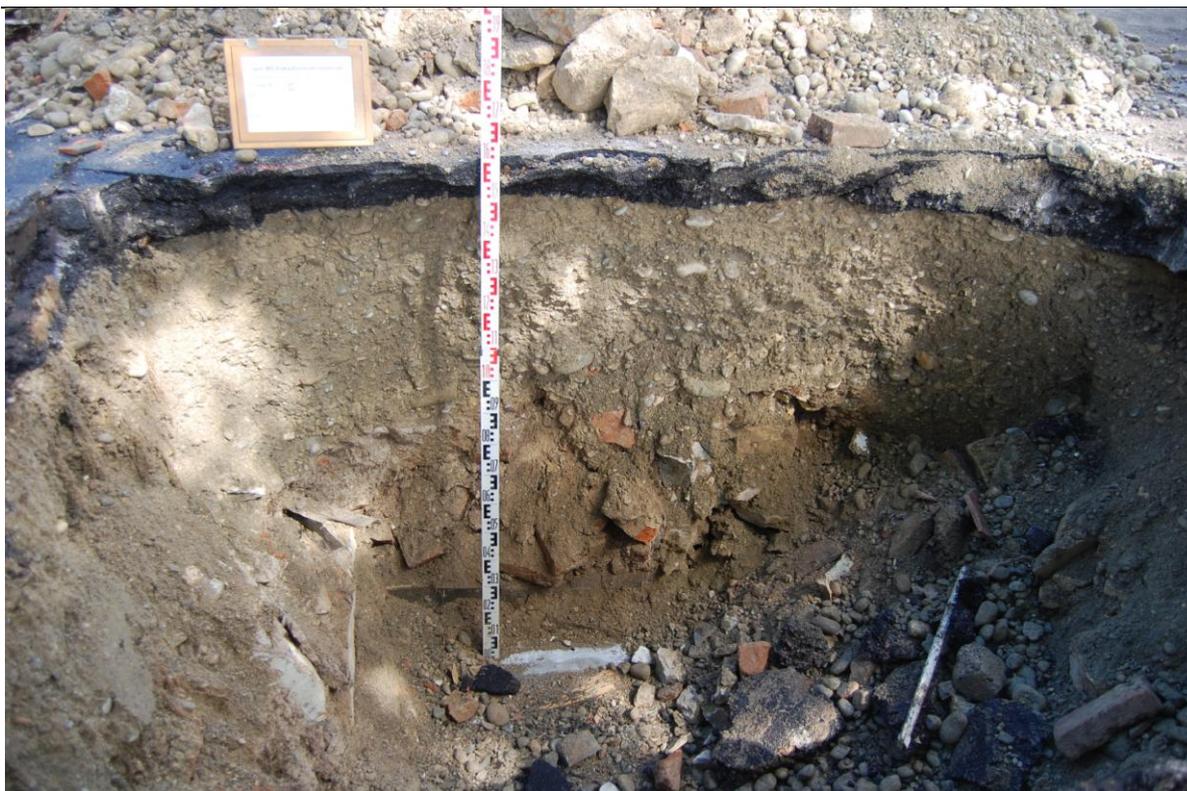
Sondage II von Südosten (Nordwestprofil) mit Auffüllungen des Kellers und Betonriegel auf der Sohle des Baggerschurfes

Unter einer 15-20 cm mächtigen Asphaltenschicht war ein ca. 65 cm mächtiges Schotterpaket (rezent) festzustellen. Darunter kamen Bauschutt, rezente Ziegelbruchstücke, Holzreste, Putz und Mauersteine zutage. Sie lagen in einem aufgefüllten neuzeitlichen/rezenten Keller. Teilweise waren verputzte Ziegelkellerwände (rezent) angeschnitten. Der Schurf wurde in 1,60 m Tiefe abgebrochen, da der Bagger im Boden liegende Betonriegel nicht ohne beträchtliche Erweiterung der Schürftgrube entfernen konnte und unter diesem Niveau keine archäologischen Befunde zu erwarten sind. Bei der geophysikalisch nachgewiesenen rechteckigen Struktur handelt es sich demnach um den aufgefüllten Keller eines abgerissenen Gebäudes (rezent). Das Gebäude ist auf Luftaufnahmen nach dem Luftangriff 1945 noch sichtbar.

*Ergebnis:* Moderne Auffüllungen bis mindestens 1,60 m Tiefe; Sohle nicht erreicht. Keine Hinweise auf archäologische Befunde oder archäologische Schichtabfolgen.

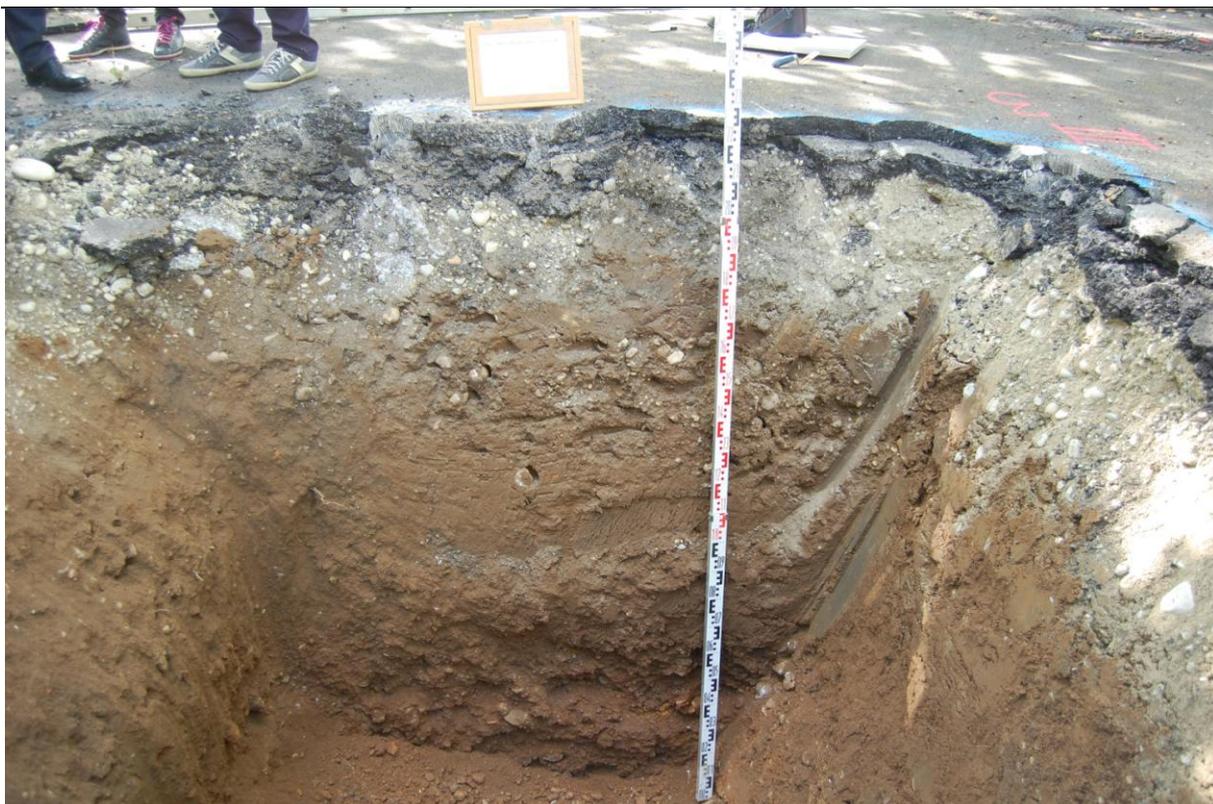
Sondage III von Nordwesten

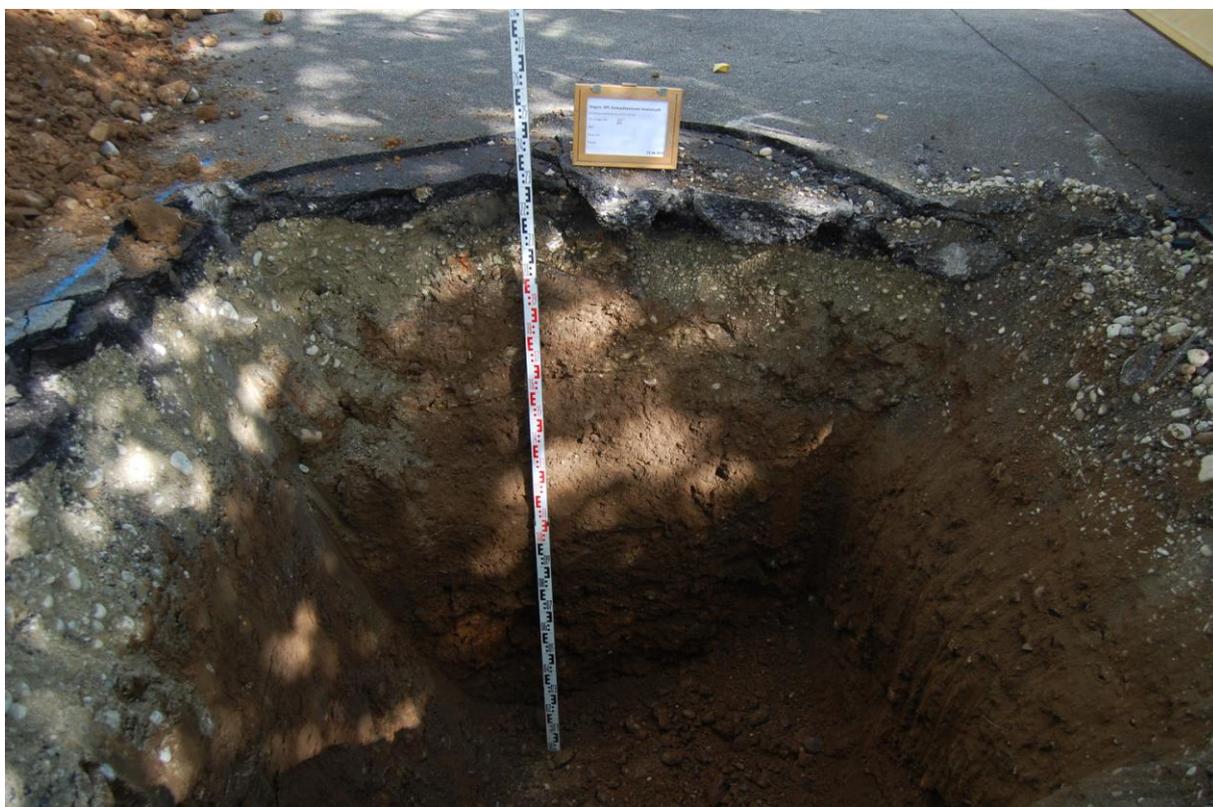
Sondage III von Südosten (Nordwestprofil)

Unter einer 15-20 cm mächtigen Asphaltsschicht war ein ca. 20 cm mächtiges Schotterpaket (rezent) festzustellen. Darunter kam ein Paket aus mittelbraunem Lehm, der stark mit Geröll sowie einzelnen Ziegelfragmenten durchsetzt war, zutage. Diese Auffüllung liegt auf einer weiteren Auffüllschicht aus mittelbraunem, sandigem Lehm, der noch Ziegelsplinter enthielt (ca. 30 cm mächtig). Darunter war eine 30 cm mächtige Schicht mittelbraunen Lehms mit Sandanteilen und kleineren Geröllen feststellbar, bei dem es sich bereits um anstehendes Material handeln dürfte. Bis zur Schurfsohle in 2,30 m Tiefe stand rotbrauner, stark mit Geröll durchsetzter Lehm an (anstehender Untergrund). Die Basis dieser Schicht wurde im Schurf nicht erreicht.

*Ergebnis:* Moderne Auffüllungen bis mindestens 1 m Tiefe; darunter anstehende Lehm/Geröllschichten. Es haben sich keine Hinweise auf archäologische Befunde oder archäologische Schichtabfolgen ergeben.

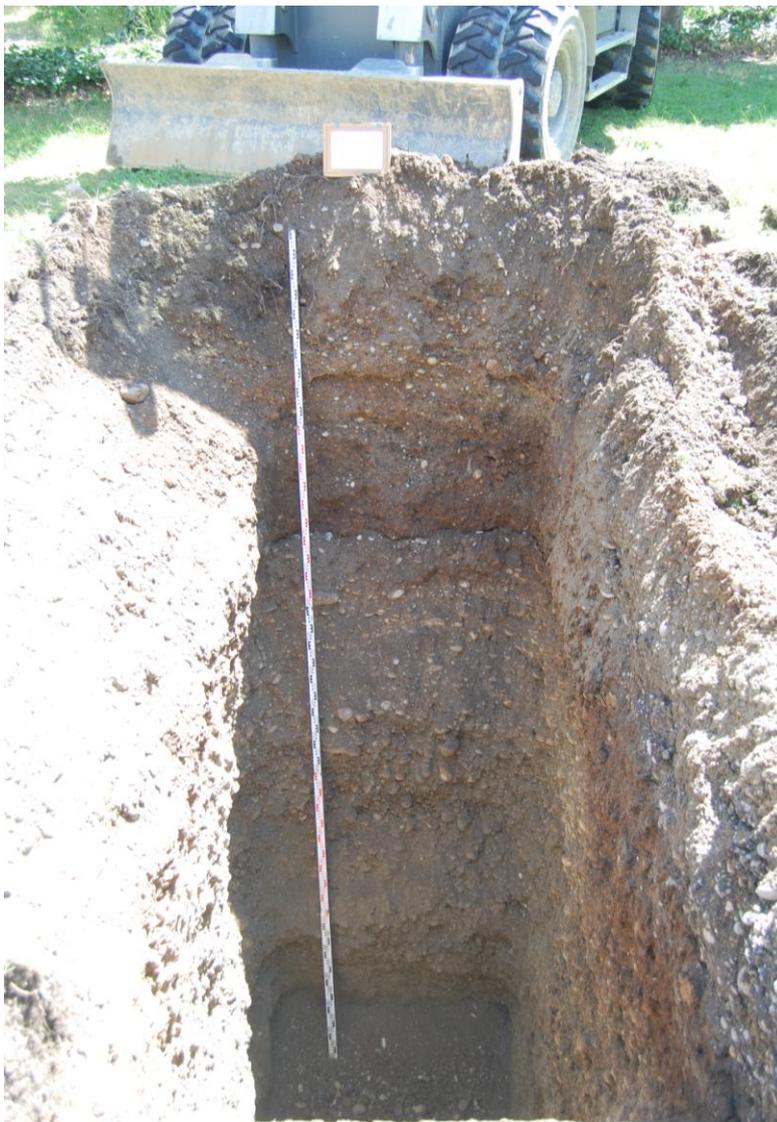
Sondage IV von Nordwesten

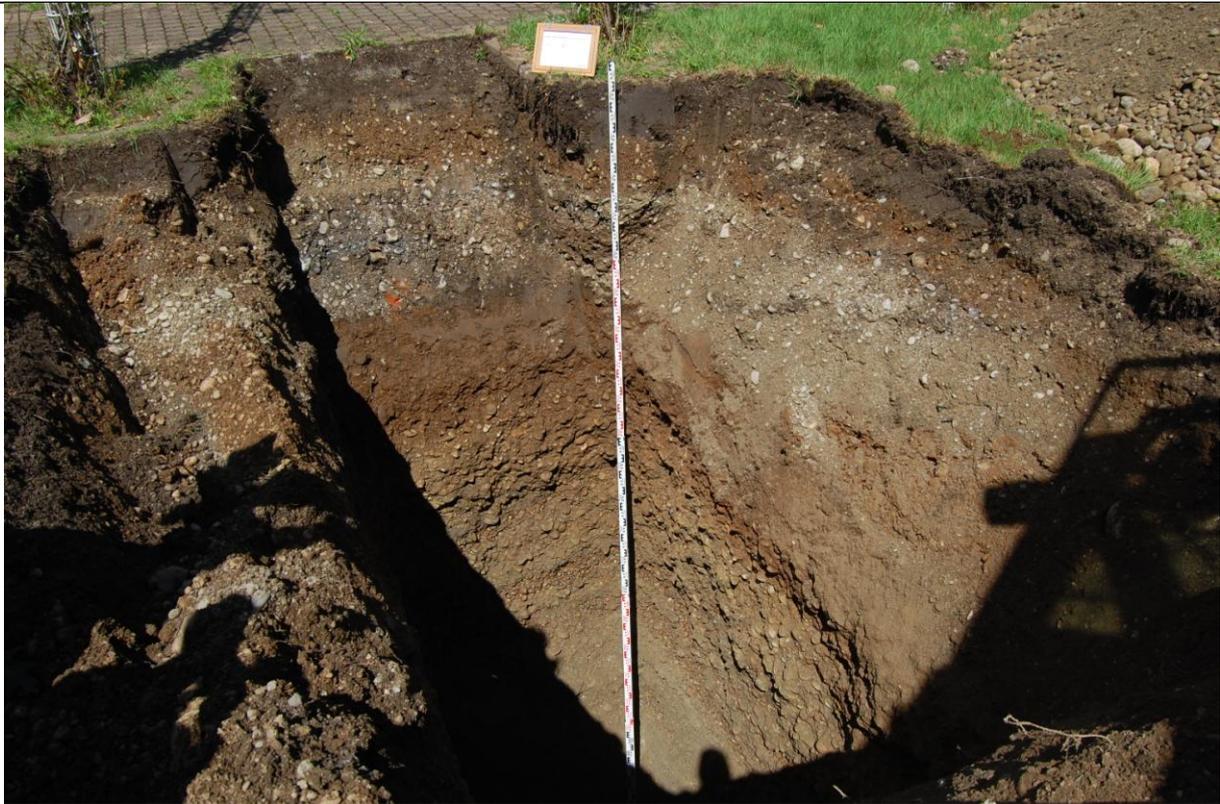
Sondage IV von Südosten (Nordwestprofil)

Unter einer ca. 40 cm mächtigen Humusschicht war ein 30 cm mächtiges, rezentes Schotterpaket festzustellen. Darunter kam eine weitere rezente Auffüllschicht mit Schotter, einzelnen Asphaltbrocken und Ziegelbruchstücken zutage. Die Basis dieser Auffüllungen bildet eine 10 cm mächtige dunkelbraune Lehmschicht, die rezente Ziegelfragmente enthielt. Den Übergang zu den tiefer liegenden Geröllschichten (Wandkies mit unterschiedlichen Anteilen an Geröll und Sand) bildet eine ca. 40 cm mächtige Schicht rotbraunen Lehms, der stark mit kleineren Geröllen durchsetzt war (anstehendes Material).

*Ergebnis:* Moderne Auffüllungen bis mindestens 1,3 m Tiefe; darunter anstehende Lehm/Geröllschicht sowie verschiedene natürlich gebildete Schichten mit Wandkies. Es haben sich keine Hinweise auf archäologische Befunde oder archäologische Schichtabfolgen ergeben.

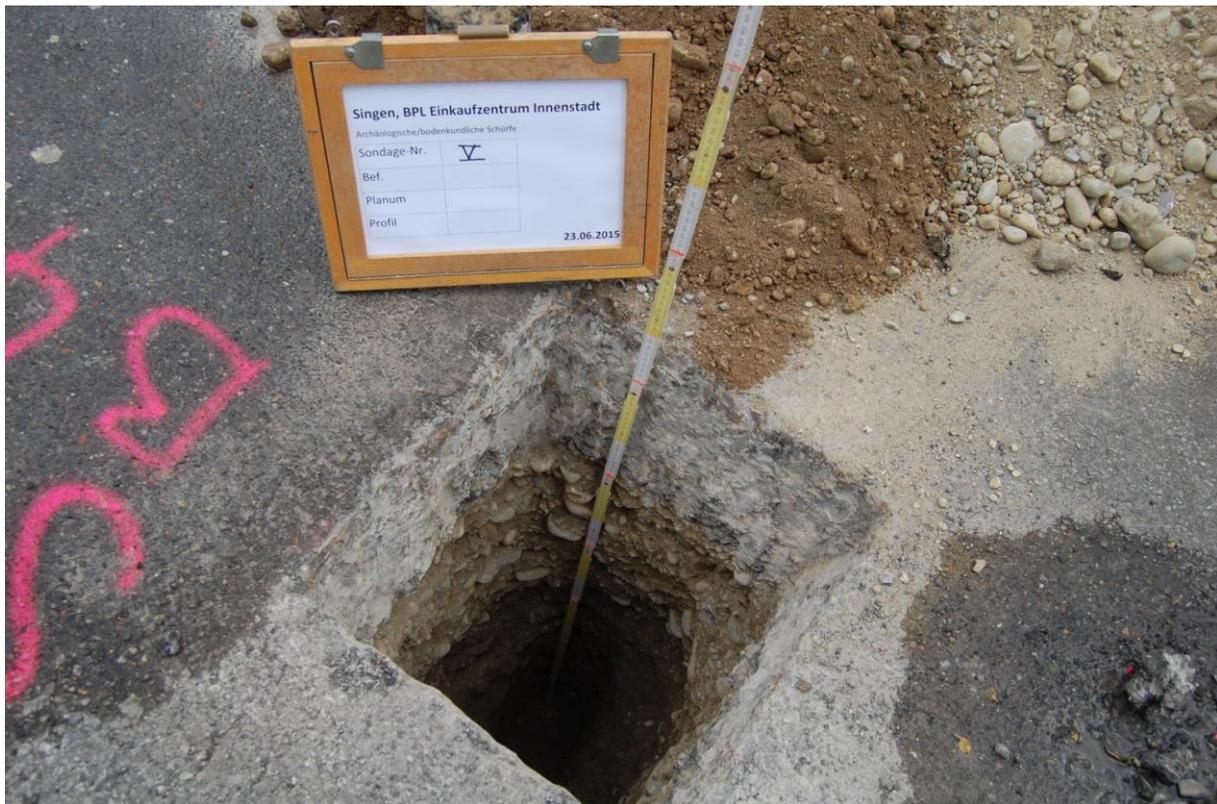
Sondage V von Südwesten, Übersicht

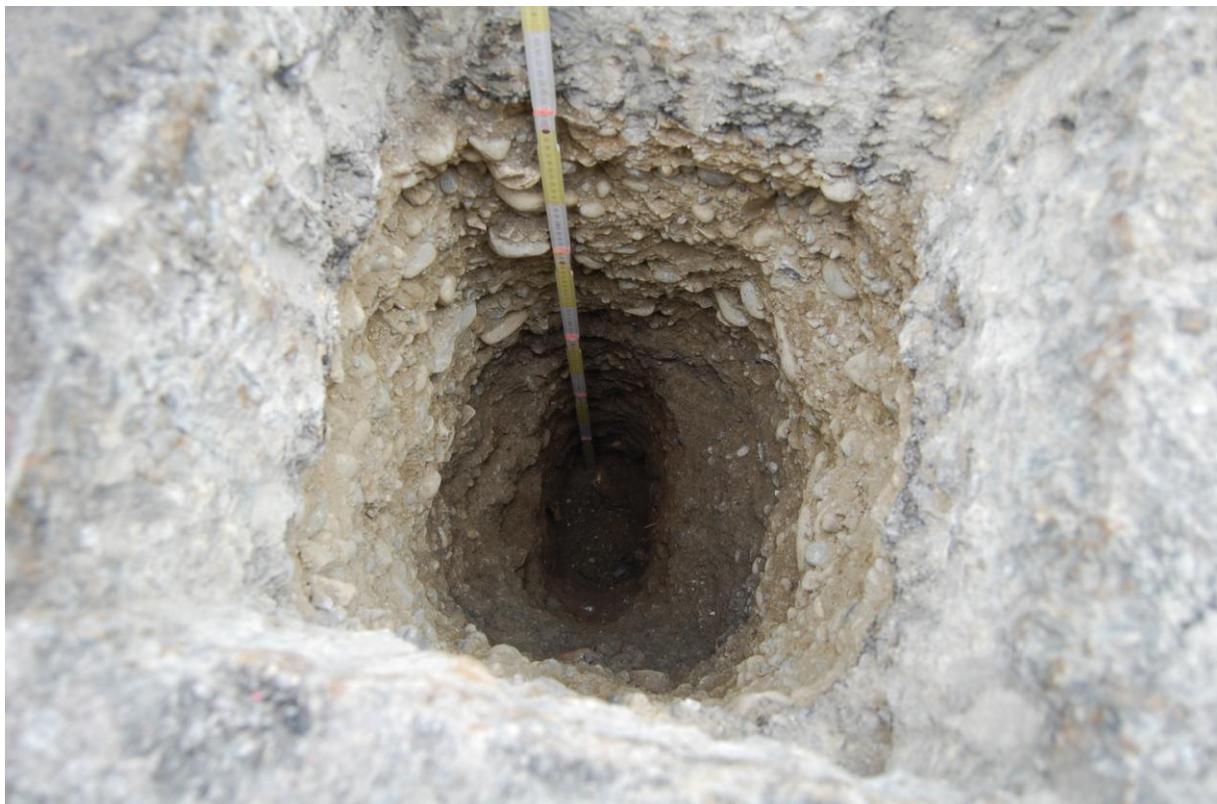
Sondage V von Südwesten, Detail (Nordostprofil)

Unter einer 30 cm mächtigen Asphaltsschicht kam eine 35 cm mächtige, rezente Schotterung zutage. Darunter konnte bis auf die Sohle des Schurfes mittelbrauner sandiger Lehm, der mit kleinen Geröllen durchsetzt war, festgestellt werden. Der Sandanteil nimmt nach unten zu. Zumindest bis in eine Tiefe von 1,0 m unter moderner Geländeoberkante konnten in diesem Material noch rezente Ziegelsplitter sowie neuzeitliche Keramikscherben (braunglasierte Ware) beobachtet werden. Ob mit der Schurfsohle bereits anstehende Schichten erreicht wurden, lässt sich aufgrund des gering dimensionierten Aufschlusses und Enge des Schurfes nicht beurteilen. Ein weiteres Abtiefen war an dieser Stelle von Hand nicht mehr möglich. Um einen größeren Aufwand zur Wiederherstellung der Parkflächen zu vermeiden, wurde auf einen Baggerschurf verzichtet. Die in diesem Bereich in geringer Tiefe festgestellten geophysikalischen Anomalien (ca. 1 m Tiefe) müssten mit dem Handschurf jedoch erreicht worden sein.

*Ergebnis:* Moderne Auffüllungen bis mindestens 1,0 m Tiefe; darunter liegende Schichten können aufgrund der geringen Dimension des Schurfes nicht eindeutig beurteilt werden. Es haben sich bis 1,3 m Tiefe keine eindeutigen Hinweise auf archäologische Befunde oder archäologische Schichtabfolgen ergeben.

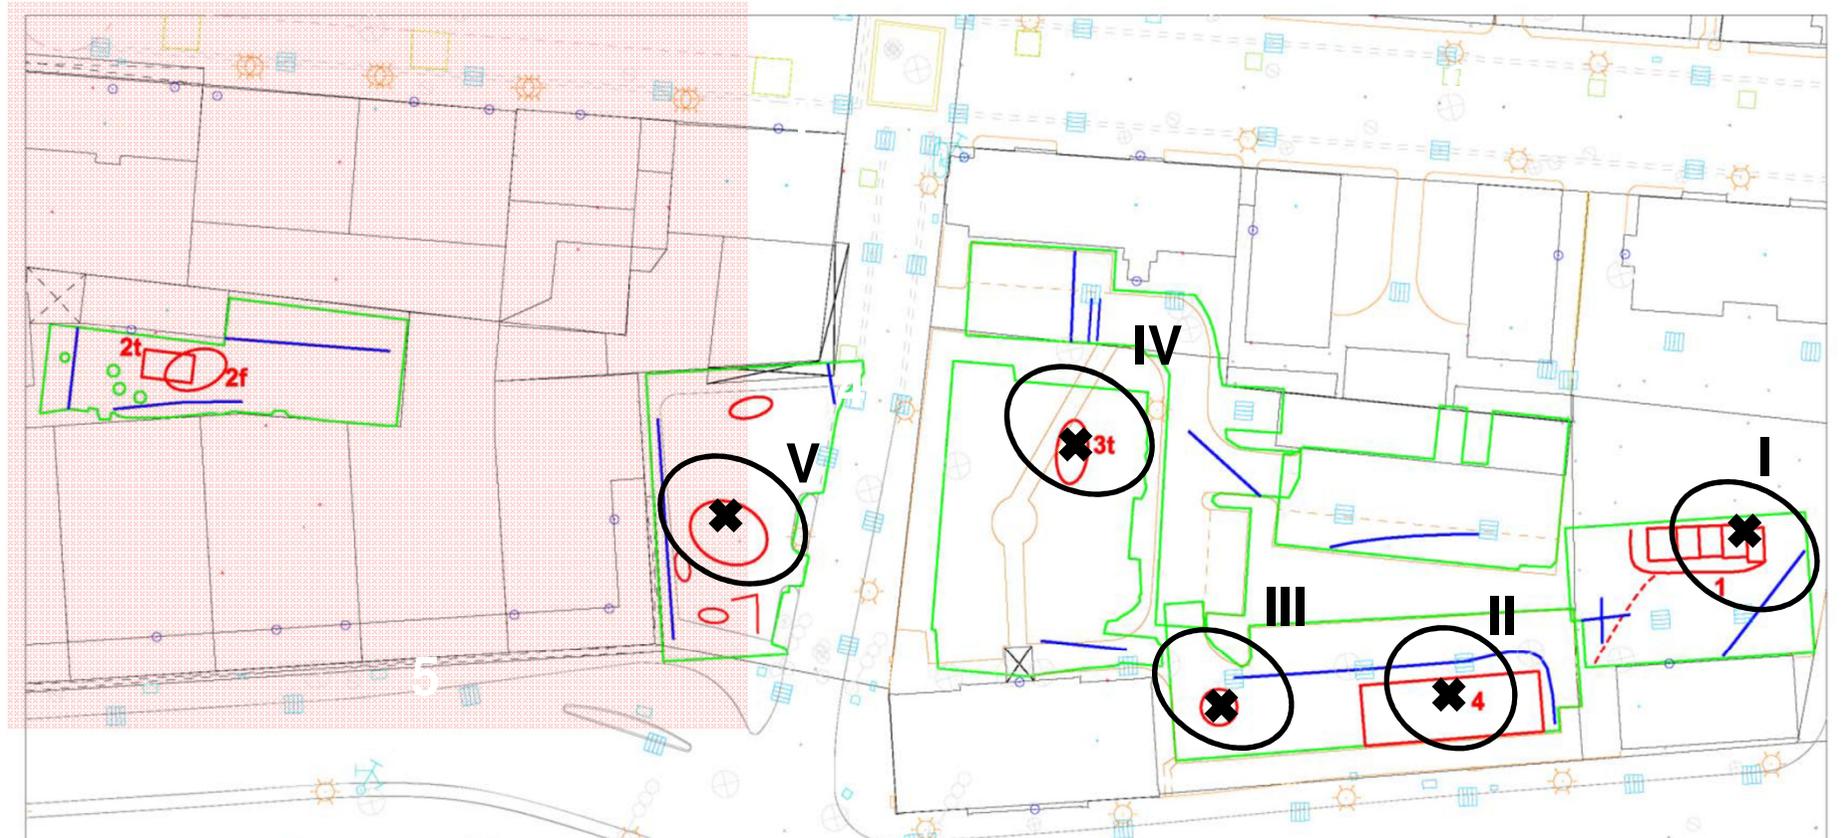
Lage der geplanten Schürfungen wg. archäologischen Funde

| <b>I</b> | - Schurf Nr. 1 (ca. 2 m tief) z.B. Parkplatz Nr.3 | <b>IV</b> | - Schurf Nr. 4 (ca. 4 m tief) |
| <b>II</b> | - Schurf Nr. 2 (ca. 2 m tief) | <b>V</b> | - Schurf Nr. 5 – Handschachtung bis ca. 1,2 m u. GOK bei B4 |
| <b>III</b> | - Schurf Nr. 3 (ca. 2 m tief) | | |

- Anomaliebereiche (siehe Text für Details)
- 1...4 Signifikante Anomalien Zusatz f / t tief / flach
- Anomalien - erdige Verfüllungen? Hinweis auf Grabgruben?
- Lineare Anomalien: Vermutete (Rohr-)Leitungen, im Einzelfall auch Reste von Mauern möglich
